Muzeum Nikifora w Krynicy (Muzeum Okręgowe w Nowym Sączu)

Zakończono prace budowlane budynku Muzeum Nikifora w Krynicy w ramach projektu pn. „Modernizacja energetyczna wojewódzkich budynków użyteczności publicznej”, realizowanego w ramach Regionalnego Programu Operacyjnego Województwa Małopolskiego na lata 2014-2020, 4 Oś priorytetowa – Regionalna Polityka Energetyczna, Działanie 4.3 – Poprawa efektywności energetycznej w sektorze publicznym i mieszkaniowym, Poddziałanie 4.3.3 – Głęboka modernizacja energetyczna budynków użyteczności publicznej – inwestycje regionalne.

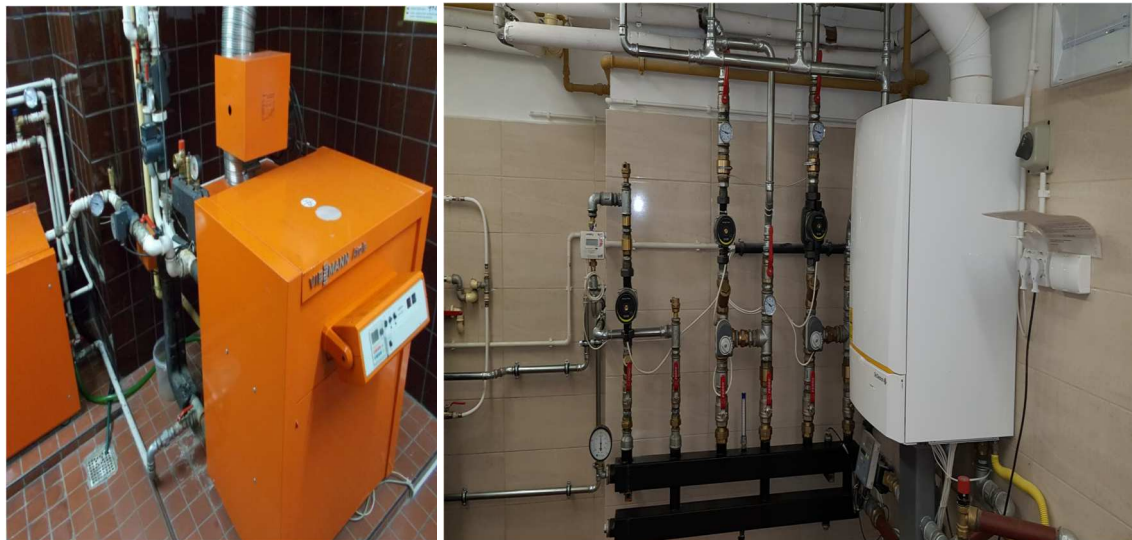
Przed modernizacją budynek zasilany był w ciepło oraz ciepłą wodę użytkową z kotłowni gazowej mieszczącej się w piwnicy. Źródłem ciepła był niskotemperaturowy kocioł gazowy firmy VISSMAN typu ATOL o mocy 55 kW z roku 1993. Stan techniczny kotła oceniono jako zły i wymagał on wymiany. Modernizacja polegała na wymianie źródła ciepła na nowoczesny kondensacyjny kocioł gazowy dla potrzeb c.o. i c.w.u. Zamontowano nowy zasobnik c.w.u., oraz licznik ciepła dla ciepłej wody użytkowej.

Piec dwufunkcyjny do ogrzewania oraz przygotowania c.w.u. przed i po modernizacji.

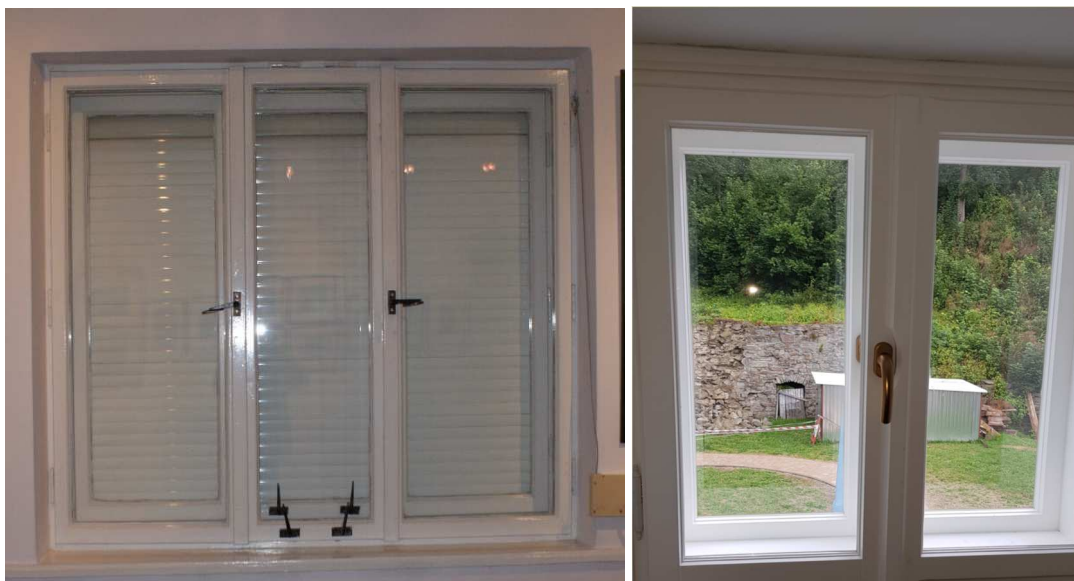
Okna skrzynkowe drewniane przed i po modernizacji.

Modernizacja objęła również instalację centralnego ogrzewania polegającą na: wymianie wewnętrznej instalacji c.o., wymianie grzejników, zastosowanie ogrzewania podłogowego na parterze budynku. Zainstalowane zostały zawory termostaticzne, regulacyjne zawory podpionowe i automatyczne odpowietrzniki na pionach. Okna zewnętrzne budynku były drewniane, skrzynkowe podwójnie szklone. Ich stan techniczny określono jako zły. Została wykonana wymiana starych okien zewnętrznych (34 szt.) na nowe z nawiewnikami powietrza regulowanymi automatycznie.

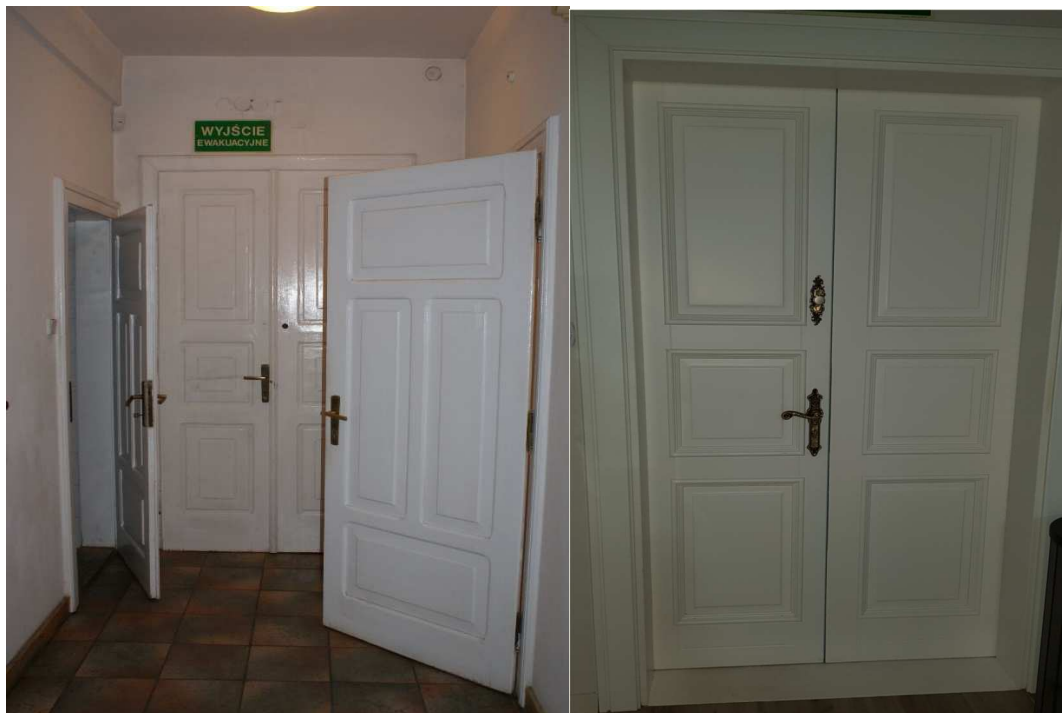
Podobnie można było opisać stan drzwi mieszczących się w budynku muzeum. Były to drzwi drewniane, podwójne (skrzynkowe). Stolarka drzwiowa była w złym stanie technicznym. Wykonano wymianę drzwi zewnętrznych (5 szt.) na nowe o współczynniku przenikania ciepła $U=1,3 \text{ W}/(\text{m}^2\text{K})$. Dodatkowo przeprowadzono wymianę drzwi wewnętrznych (4szt.) między pomieszczeniami ogrzewanymi i nieogrzewanymi na poddaszu.

Drzwi przed i po modernizacji.

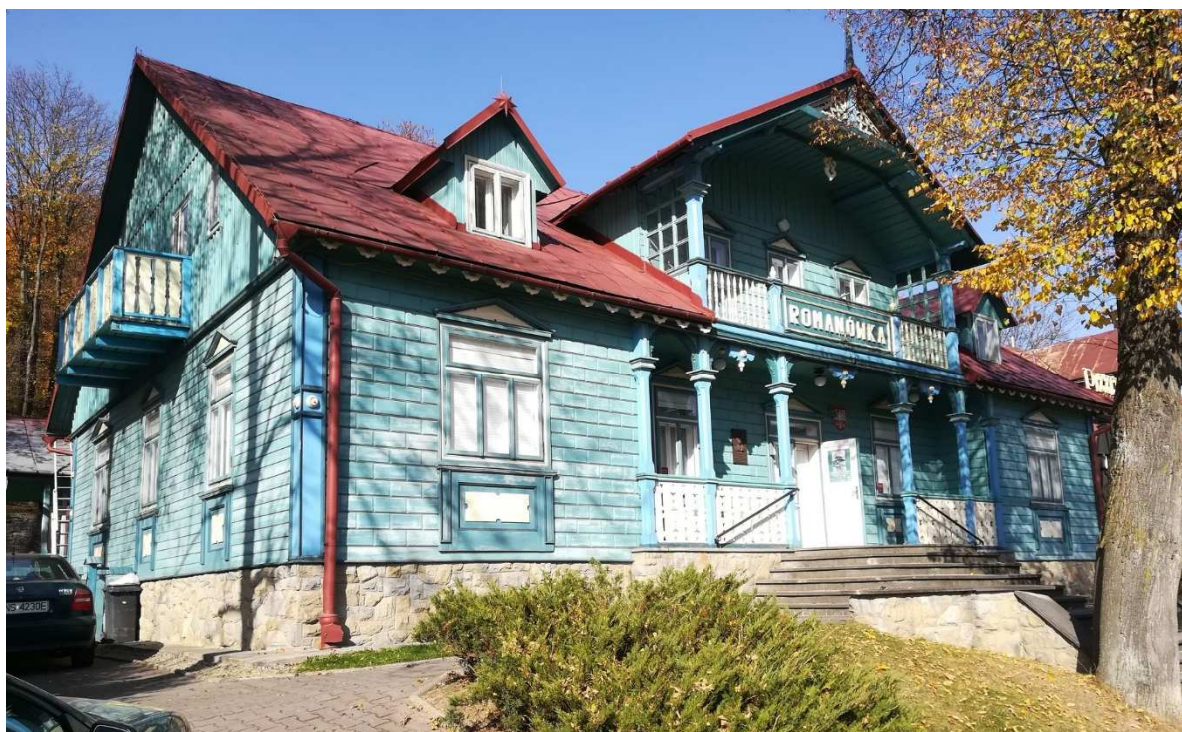
Dachu muzeum o konstrukcji drewnianej, kryty blachą, jest w dobrym stanie technicznym. Strop pod dachem oraz skosy ocieplone były wcześniej płytami wiórkowo-cementowymi o grubości 10 cm. Stan izolacji był zły, z tego względu postanowiono zwiększyć jego izolację termiczną, poprzez zastosowanie pianki poliuretanowej (gr. 17 cm i 14 cm).

Budynek muzeum przed modernizacją.

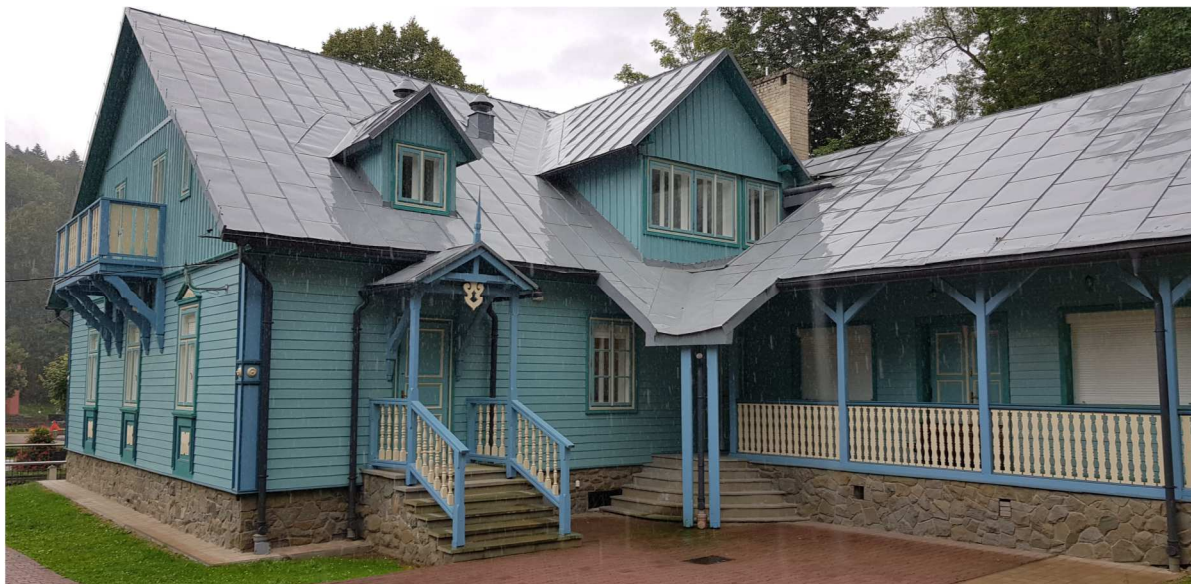
Budynek muzeum po modernizacji.

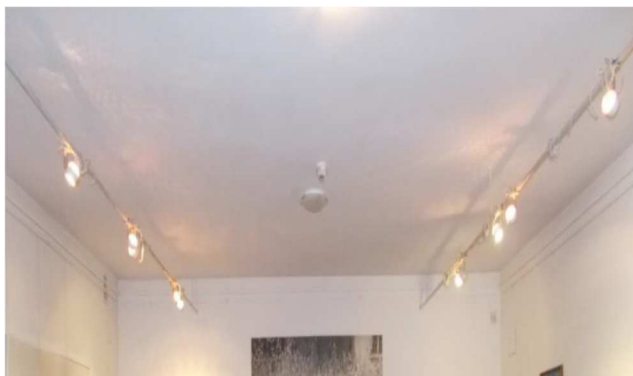
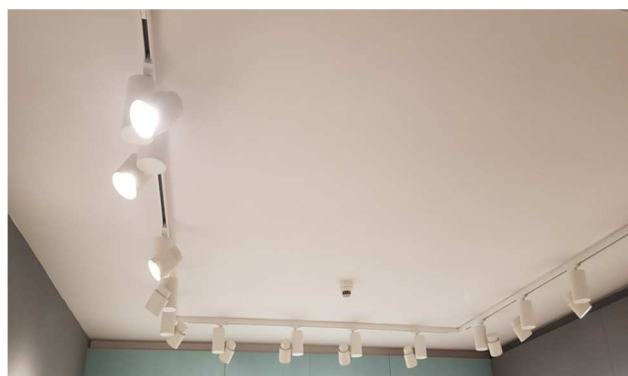
Oświetlenie sal muzeum przed oraz po wykonanej modernizacji.

W ramach projektu modernizacji wykonano docieplenie ścian wewnętrznych między pomieszczeniami ogrzewanymi i nieogrzewanymi na poddaszu wełną mineralną o grubości 10 cm. Pozostałe ściany zewnętrzne wykonane są w technologii tradycyjnej drewnianej. Ściany zewnętrzne parterowej przybudówki wykonane z pustaka ceramicznego Max ocieplone wełną mineralną o grubości 10 cm. W tym zakresie ze względu na charakter budynku nie było możliwości lub potrzeby docieplania ww. ścian. Dotąd źródłem światła były tradycyjne żarówki, świetlówki liniowe w starych oprawkach. W części wystawowej źródłem światła było oświetlenie halogenowe. Przeprowadzona modernizacja systemu oświetlenia wbudowanego polegała na wymianie źródeł światła na nowe energooszczędne typu LED wraz z nowoczesnymi oprawkami. Dodatkowo zamontowano czujniki ruchu.
