Muzeum Etnograficzne Muzeum Okręgowe w Tarnowie

Zakończono prace budowlane budynku Muzeum Etnograficznego w Tarnowie w ramach projektu pn. „Modernizacja energetyczna wojewódzkich budynków użyteczności publicznej”, realizowanego w ramach Regionalnego Programu Operacyjnego Województwa Małopolskiego na lata 2014-2020, 4 Oś priorytetowa – Regionalna Polityka Energetyczna, Działanie 4.3 – Poprawa efektywności energetycznej w sektorze publicznym i mieszkaniowym, Poddziałanie 4.3.3 – Głęboka modernizacja energetyczna budynków użyteczności publicznej – inwestycje regionalne.

2. Stan techniczny – porównanie przed i po modernizacji

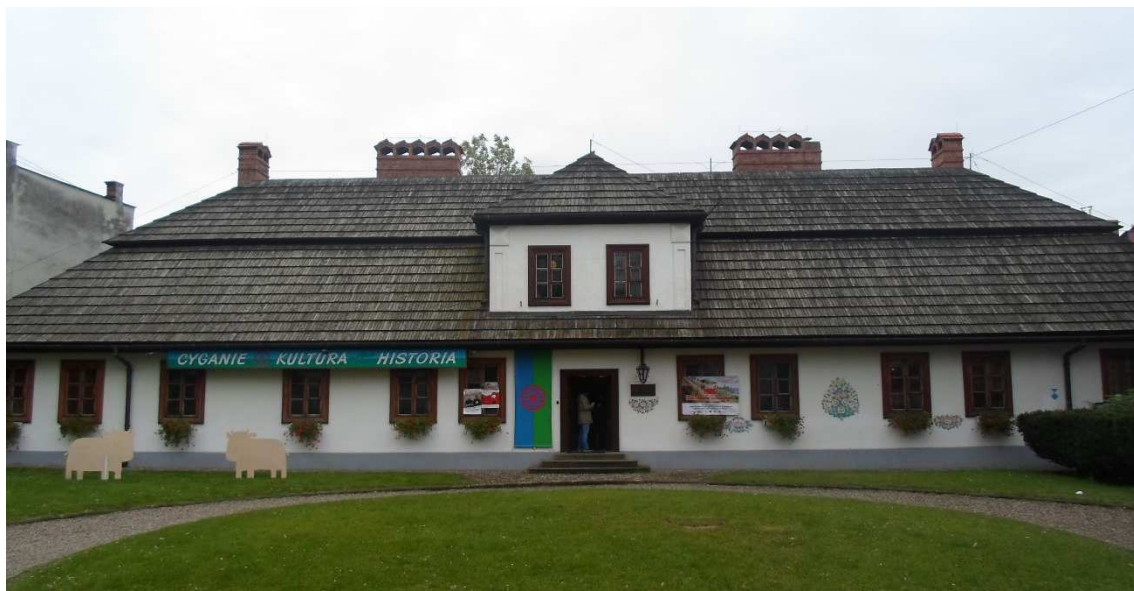
Przykładem mogą być ściany zewnętrzne dworku, wykonane w technologii tradycyjnej murowanej, bez wystarczającej izolacji termicznej, bez możliwości ich ocieplenia.

Widok na ścianę frontową budynku przed modernizacją.

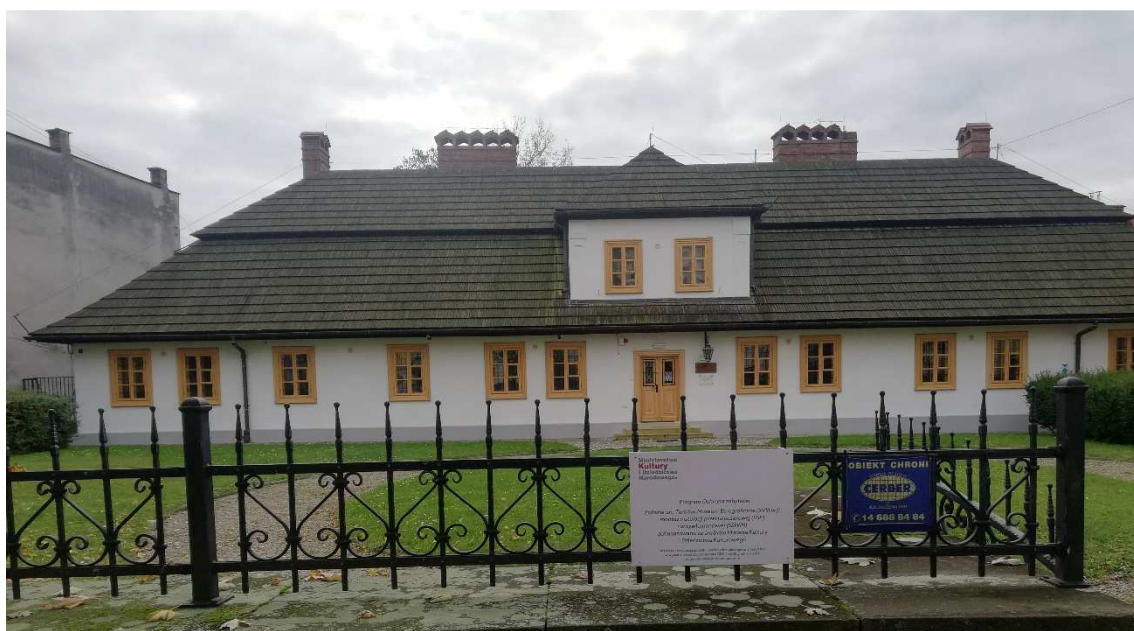
Widok na ścianę frontową budynku po modernizacji. Widoczne wymienione okna i drzwi zewnętrzne.

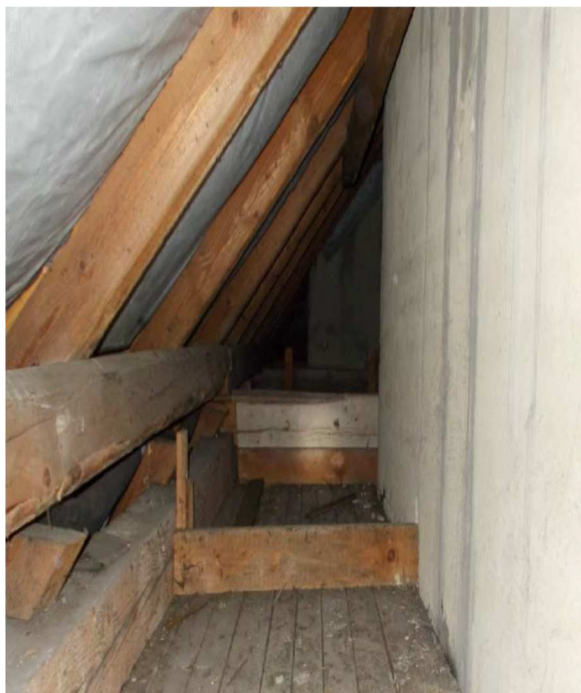
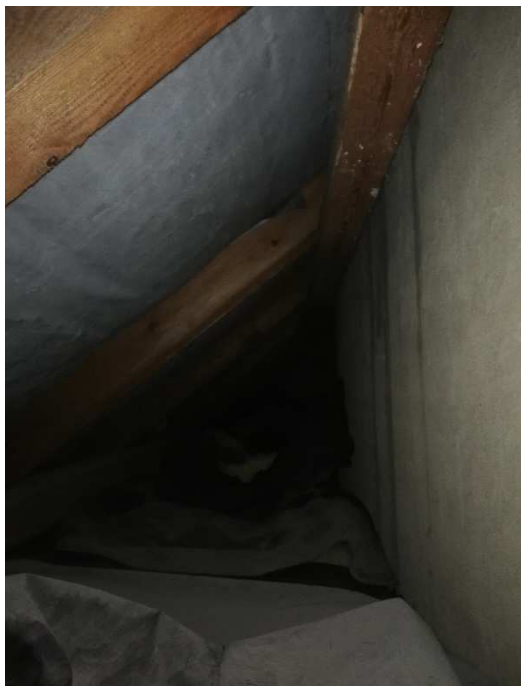
Obiekt posiada dach konstrukcji drewnianej, łamany polski, kryty gontem. Przeprowadzona analiza wykazała że dach oraz stropy pod dachem nie posiadają wystarczającej izolacyjności termicznej. Wykonano docieplenie dachu nad pomieszczeniami ogrzewanymi wełną mineralną o grubości 24 cm, a także docieplenie stropu pod dachem nad poddaszem oraz nad parterem budynku (wełną mineralną o gr. 24 i 22 cm).

Docieplenie stropu nad parterem budynku- widok przed i po modernizacji.

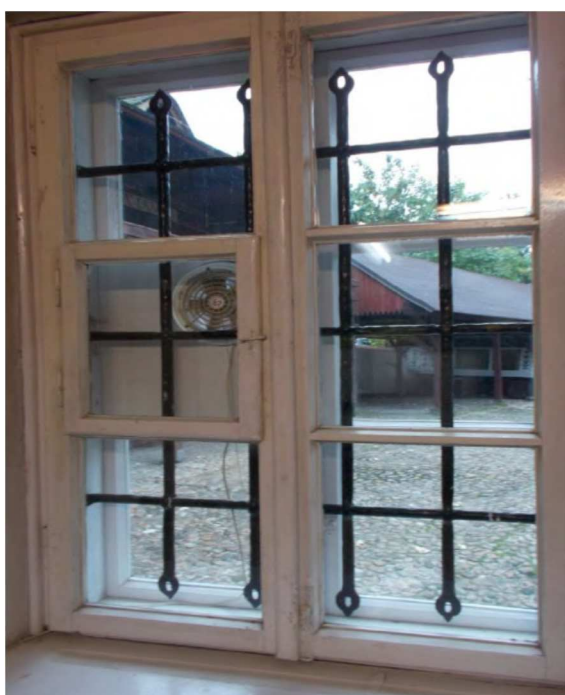
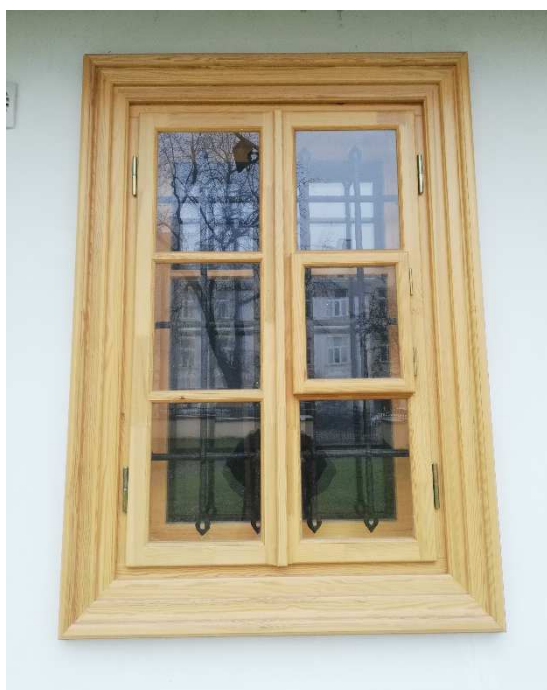
Dwór posiadał okna drewniane, skrzynkowe, były one w złym stanie technicznym. Wykonano ich wymianę (27 szt.), zgodnie z zaleceniami konserwatora zabytków.

Zmodernizowana stolarka okienna – widok przed i po modernizacji.

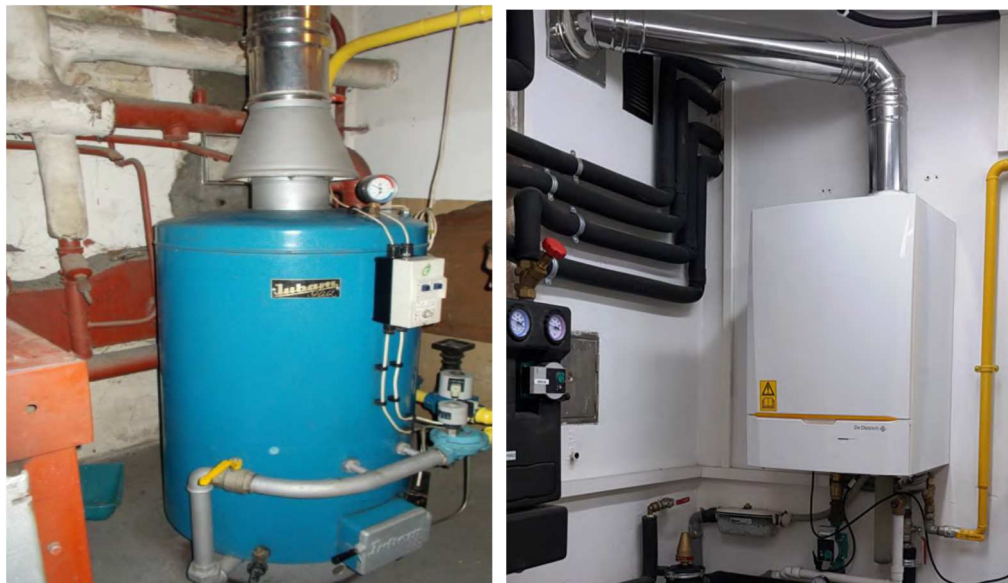
Budynek zasilany był w ciepło z własnej kotłowni gazowej z roku 1992. Źródło ciepła było w złym stanie technicznym i wykonano jego wymianę na nowy, kondensacyjny piec. Zmodernizowano również układ sterowania węzłem cieplnym, w tym 3 niezależnie sterowane strefy ciepłne.

Modernizacja kotłowni gazowej (zdjęcie przed i po modernizacji).

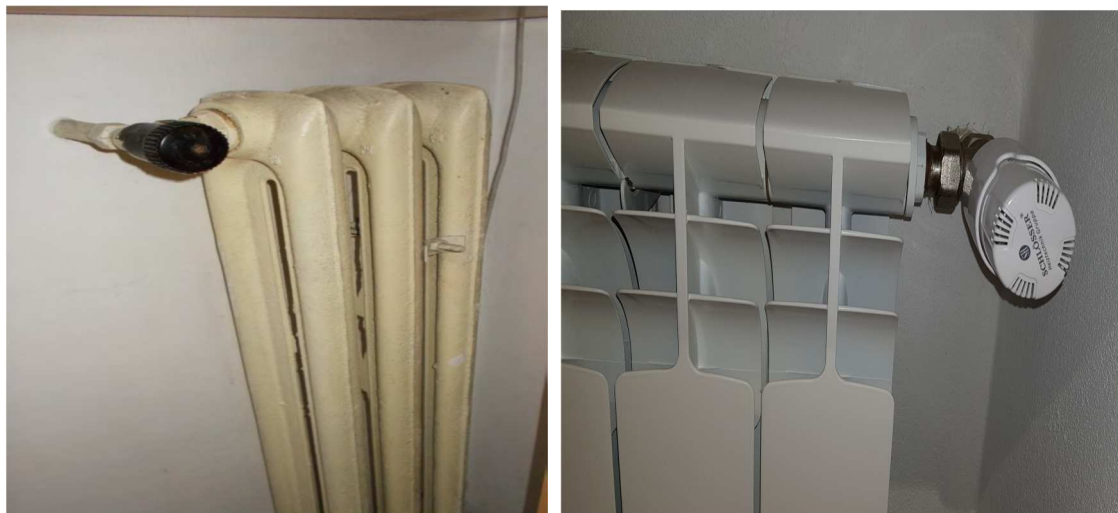
Przeprowadzono również kompleksową modernizację instalacji centralnego ogrzewania wraz z grzejnikami zaopatrzonymi w zawory termostatyczne, a na instalacji c.o. zamontowano regulacyjne zawory podpionowe i automatyczne odpowietzniki na pionach. Wykonano również montaż liczników ciepła.

Jeden z wielu wymienionych grzejników wraz z regulacyjnym zaworem termostatycznym (przed i po modernizacji).
