Krakowskie Pogotowie Ratunkowe Budynek w Krzeszowicach

Zakończono prace budowlane budynku Pogotowia Ratunkowego w Krzeszowicach w ramach projektu pn. „Modernizacja energetyczna wojewódzkich budynków użyteczności publicznej”, realizowanego w ramach Regionalnego Programu Operacyjnego Województwa Małopolskiego na lata 2014-2020, 4 Oś priorytetowa – Regionalna Polityka Energetyczna, Działanie 4.3 – Poprawa efektywności energetycznej w sektorze publicznym i mieszkaniowym, Poddziałanie 4.3.3 – Głęboka modernizacja energetyczna budynków użyteczności publicznej – inwestycje regionalne.

2. Stan techniczny – porównanie przed i po modernizacji

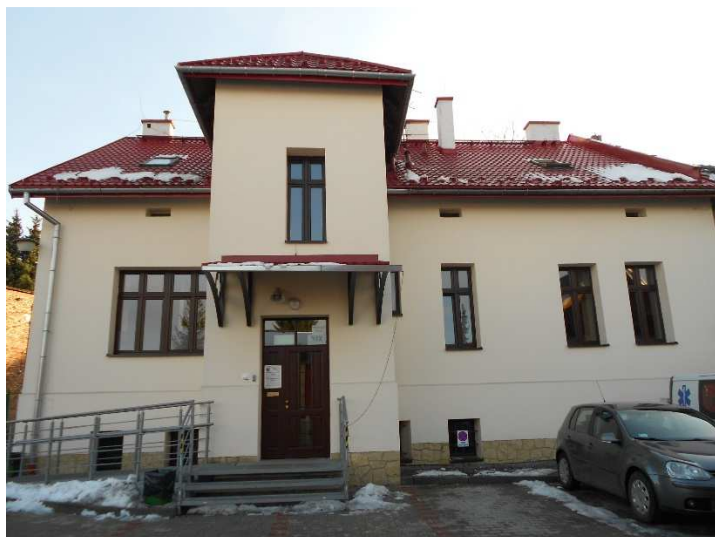
Ze względu na fakt, iż budynek Pogotowia zlokalizowany jest w strefie konserwatorskiej, nie było możliwości docieplenia ściany frontowej obiektu. Na ścianie zewnętrznej tylnej i bocznej została wykonana izolacja w roku 2014.

Tylna ściana budynku Pogotowia z wcześniej wykonaną izolacją termiczną.

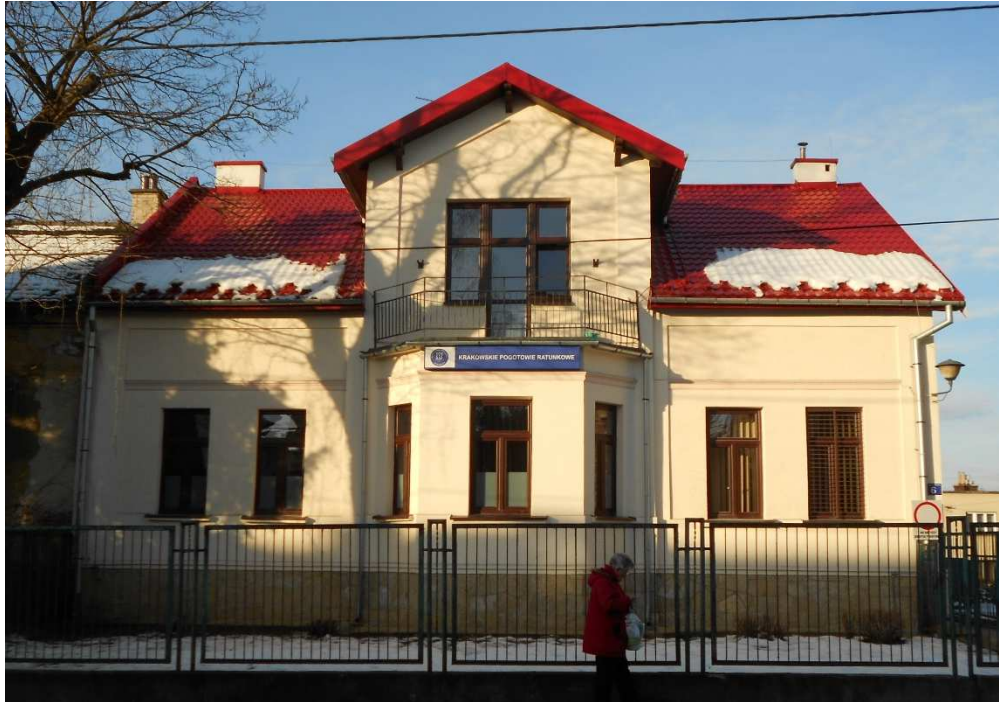
Ściana frontowa budynku, brak możliwości jej docieplenia ze względu na wytyczne konserwatora zabytków.

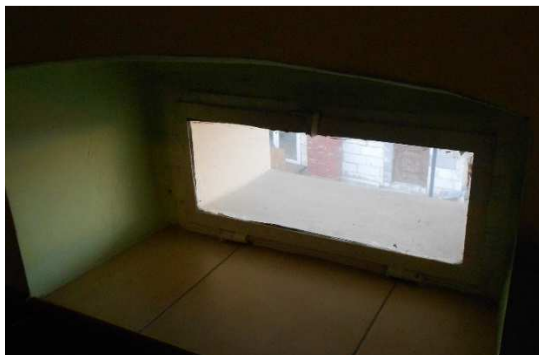
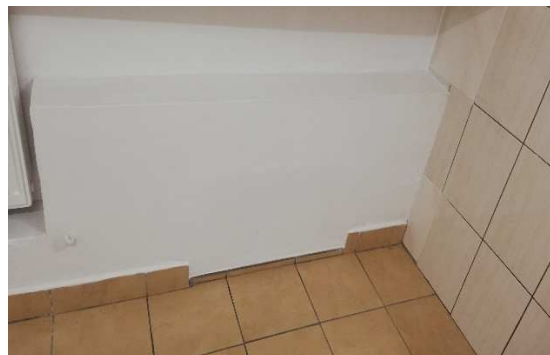
W obiekcie znajdowały się dwa rodzaje okien – wykonane z PCV z szybą zespoloną bez nawiewników powietrza. Stan techniczny tego rodzaju stolarki okiennej określono jako dobry. Z kolei okna drewniane (w części piwnicznej obiektu i częściowo na I piętrze), były stare, w złym stanie technicznym, nadające się do wymiany.

Stare drewniane okno zlokalizowane na 1 piętrze budynku, oraz fragment ściany po zamurowaniu okna.

W ramach prowadzonej modernizacji wykonano wymianę starych okien zewnętrznych (6 szt.) na nowe z nawiewnikami powietrza, regulowanymi automatycznie o współczynniku przenikania ciepła $U=0,9 \text{ W}/(\text{m}^2\text{K})$. Przymurowano 3 szt. okien znajdujących się na poziomie stropu pierwszego piętra. Zamontowane zostały nawiewniki powietrza regulowane automatycznie w ramach istniejących okien.

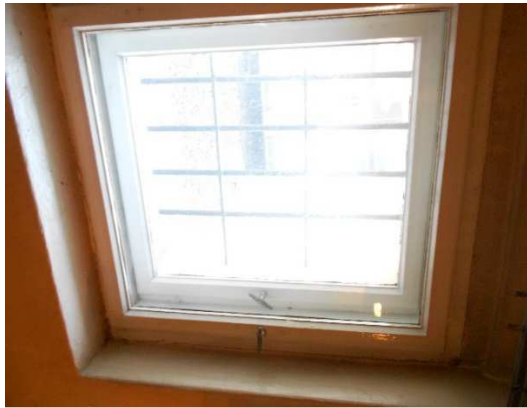
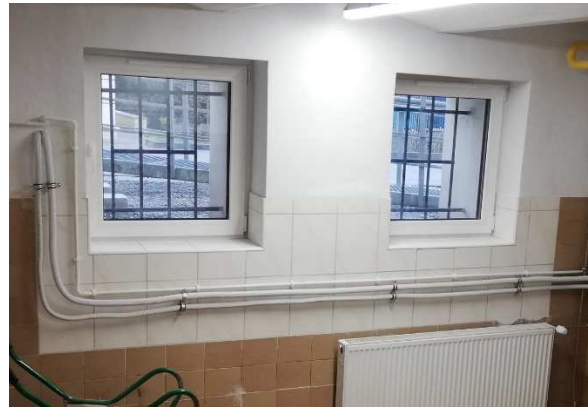
Drewniane stare okno w piwnicy oraz nowe z PCV po modernizacji.

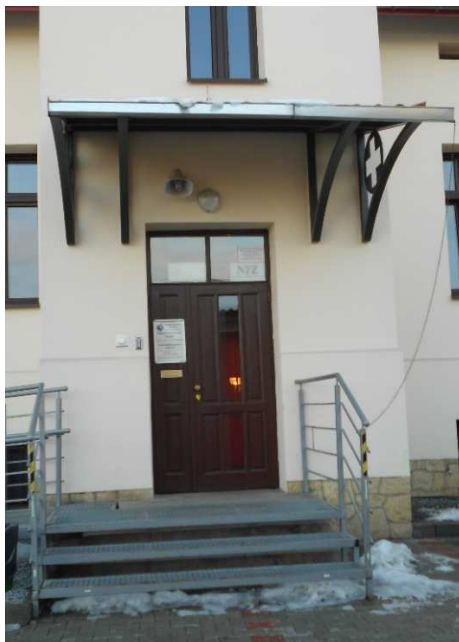
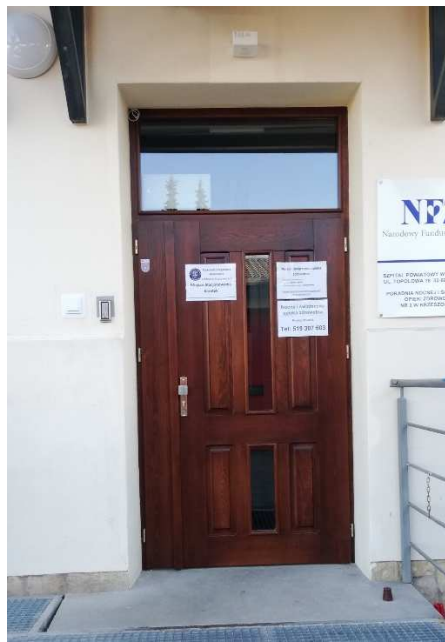
Drzwi zewnętrzne budynku, zanim została wykonana modernizacja były drewniane z szybą zespoloną, ich stan techniczny określono jako zły. Wykonano ich wymianę (1 szt.) na nowe, o współczynniku przenikania ciepła $U=1,3 \text{ W}/(\text{m}^2\text{K})$.

Stare drewniane drzwi zewnętrzne przeznaczone do wymiany oraz nowe.

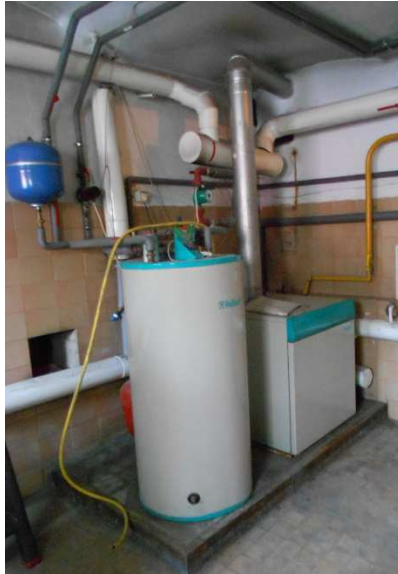
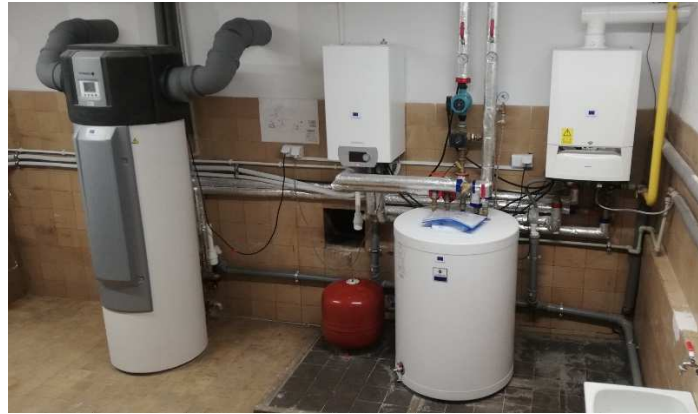
Budynek Pogotowia dotychczas zasilany był w ciepło oraz ciepłą wodę użytkową z własnej kotłowni gazowej zlokalizowanej z piwnicy. Kocioł pochodził z 2001 roku i nadawał się już do wymiany.

Stary kocioł gazowy zakwalifikowany do wymiany, oraz nowy z pompą ciepła.

W ramach projektu „Modernizacji energetycznej...” przeprowadzono kompleksową wymianę wewnętrznej instalacji centralnego ogrzewania, c.w.u. wraz ze źródłem ciepła. Zastosowano pompę ciepła typu powietrze-woda dla potrzeb c.o. i c.w.u. wspomaganą kondensacyjnym kotłem gazowym przy dużych spadkach temperatury. Wymieniono instalację rozprowadzającą wraz z grzejnikami na nowe o znikomiej bezwładności cieplnej. Zastosowano również automatykę pogodową, przygrzejnikowe zawory termostaticzne, odcinające i regulacyjne podpiłowe. Zainstalowano licznik ciepła.

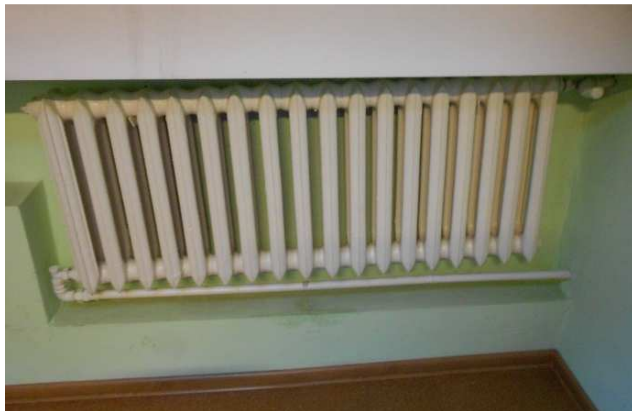
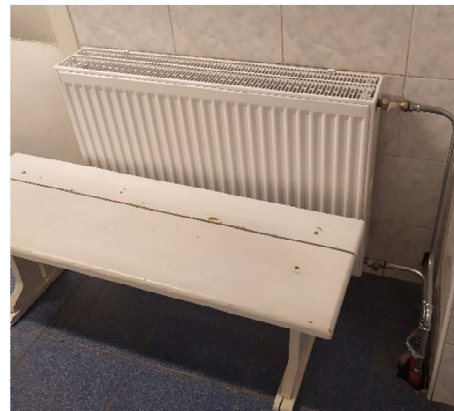
Budynek posiadał grzejniki stare, żeliwne o dużej bezwładności cieplnej w złym stanie technicznym. Zainstalowane były zawory termostaticzne i regulacyjne zawory podpiłowe zamontowane w 2008 roku. Budynek posiadał zainstalowaną automatykę pogodową.

Stare grzejniki żeliwne oraz wymienione nowe wraz z zaworami termostaticznymi.

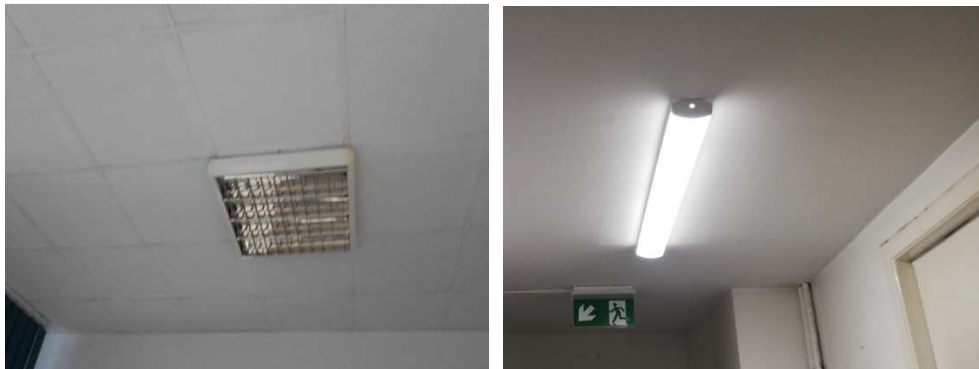
Źródłami światła w budynku były do tej pory świetlówki liniowe w starych i nowych oprawach. Pozostałe oświetlenie stanowiły żarówki tradycyjne. W przeważającej większości oprawy były stare, wymagające wymiany. Instalacja elektryczna była w niezadawalającym stanie technicznym.

Stare oświetlenie oraz wymienione nowe energooszczędne.

Przeprowadzono modernizację systemu oświetlenia wbudowanego. Zostały wymienione źródła światła na nowe, energooszczędne typu LED wraz z nowoczesnymi oprawami, a także zamontowano czujniki ruchu.
