## **Centrum Medyczne Kol-Med. w Tarnowie. Budynek przychodni B**

Zakończono prace budowlane budynku Centrum Medyczne Kol-Med. w Tarnowie w ramach projektu pn. „Modernizacja energetyczna wojewódzkich budynków użyteczności publicznej”, realizowanego w ramach Regionalnego Programu Operacyjnego Województwa Małopolskiego na lata 2014-2020, 4 Oś priorytetowa – Regionalna Polityka Energetyczna, Działanie 4.3 – Poprawa efektywności energetycznej w sektorze publicznym i mieszkaniowym, Poddziałanie 4.3.3 – Głęboka modernizacja energetyczna budynków użyteczności publicznej – inwestycje regionalne.

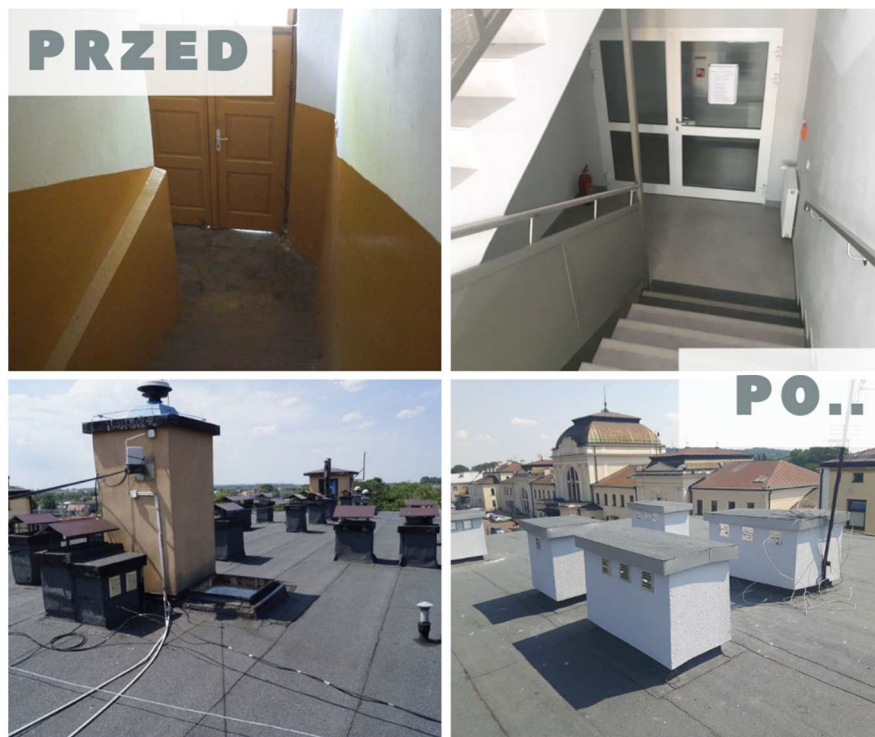
Budynek posiada stropodach pełny, kryty papą, którego ostatni remont wykonano w roku 2009 r. Został on docieplony od góry styropapą o grubości 22 cm.

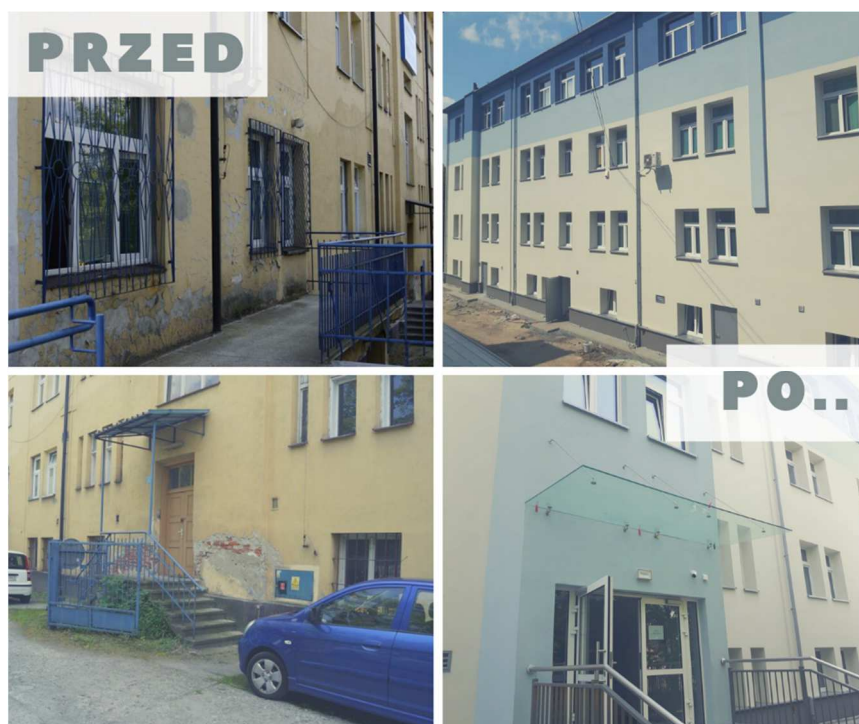
Ściany zewnętrzne budynku są wykonane w technologii tradycyjnej murowanej. Ściana frontowa była już wcześniej ocieplona styropianem o grubości 10 cm. W ramach modernizacji zostały docieplone ściany zewnętrzne styropianem o grubości 14 cm, ściany w gruncie oraz podłoga w piwnicy styropianem ekstrudowanym (odpowiednio grubości 14 i 10 cm). Wykonano również osuszenie ścian w gruncie.

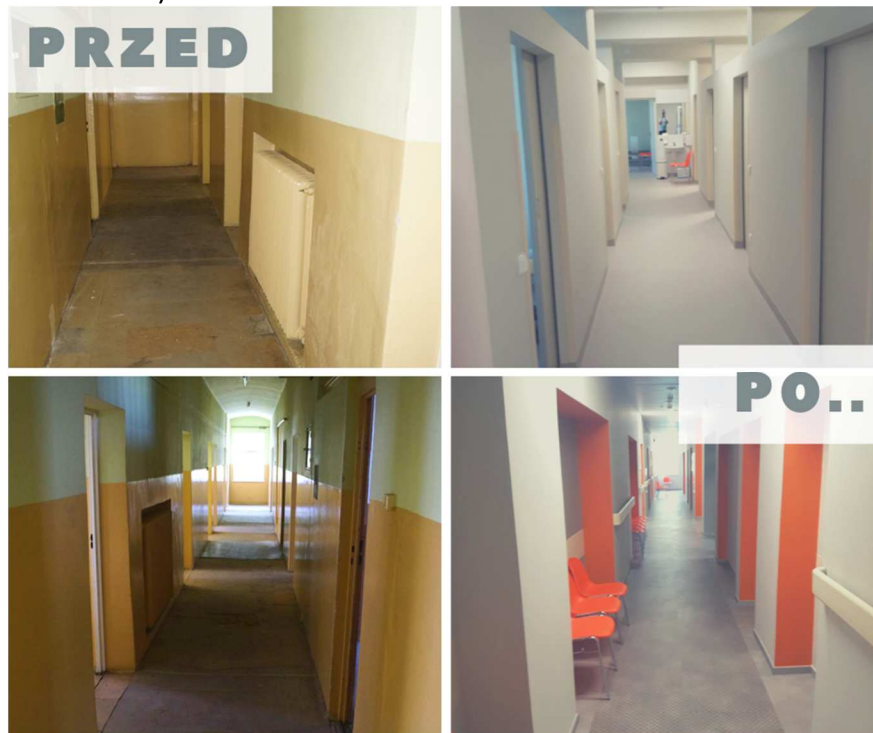
Przeprowadzono modernizację systemu oświetlenia wbudowanego, polegającą na wymianie źródeł światła na nowe energooszczędne typu LED wraz z nowoczesnymi oprawami. Wykonano wymianę starej instalacji elektrycznej w celu doprowadzenia do stanu, który umożliwi przeprowadzenie modernizacji oświetlenia (umożliwienie funkcjonowania czujników ruchu, sterowania oświetleniem, oraz rozproszanie oświetlenia).
